**ЗАКЛЮЧЕНИЕ ЭКСПЕРТА**

№ СЭ-001560-СЗЭ-2-2013

1. Имеются ли недостатки выполненных ответчиком ООО «xxxxxxxxxxxxxxxxxxxx» работ в рамках договора страхования № SYS263162333, заключенного между ф.и.о. и ОСАО «xxxxxxxxxxxxxxxxxxxx» 10.06.2011г., по ремонту а/м Peugeot Boxer г.р.з. Т **xxxxxx 98**? Если недостатки имеются, то какие? Имеет ли место неплотное прилегание задних дверей а/м Peugeot Boxer г.р.з. Т **xxxxxx 98** и какова причина их неплотного прилегания?

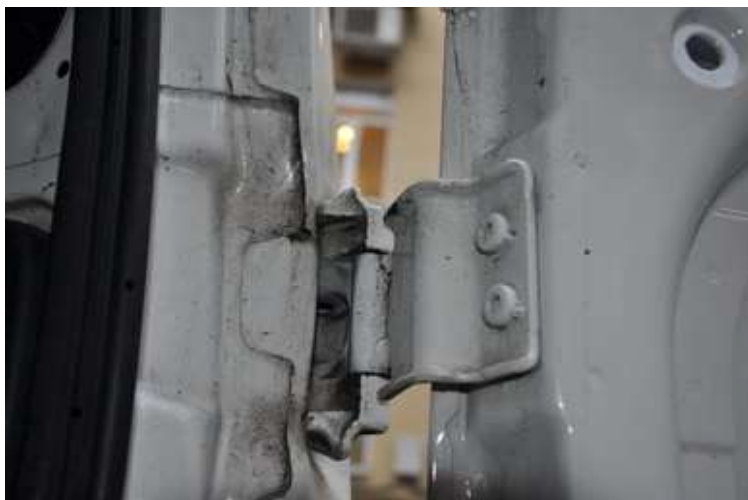
- головки внутренних болтов крепления нижней петли правой распашной двери имеют локальные соединения посредством сварки с телом петли; с технической точки зрения конструктивно данное болтовое соединение должно являться разборным, соответственно имеющиеся сварные соединения головки болтов с телом петли не соответствуют предусмотренной заводом-изготовителем технологии ремонтных работ на данном ТС;

- на внутренней (расположенной внутри дверного проема) части правой задней угловой накладке кузова имеется локальное нарушение целостности ЛКП, образованное исходя из его характера и локализации в результате контактных взаимодействий данного поврежденного участка с верхней кромкой верхней петли правой задней распашной двери при ее нахождении в закрытом состоянии; наличие данного контактного взаимодействия в процессе эксплуатации ТС с технической точки зрения является не допустимым и, соответственно, указывают на наличие нарушений предусмотренной заводом-изготовителем технологии выполнения работ по ремонту и замене правой задней угловой панели и

правой задней распашной двери с петлями;

- имеется нарушение взаимного расположения внутренней (расположенной внутри дверного проема) части правой задней угловой панели и верхней петли правой задней распашной двери в области их прилегания друг к другу, приведшее к образованию нарушения целостности слоя ЛКП в зоне контакта;

- имеется отсутствие нанесения ЛКП на участке нижней петли правой задней распашной двери;
  - головки болтов верхней петли правой задней распашной двери приварены к телу петли, что делает данное соединение в нарушение определенной заводом-изготовителем конструкции неразъемным;

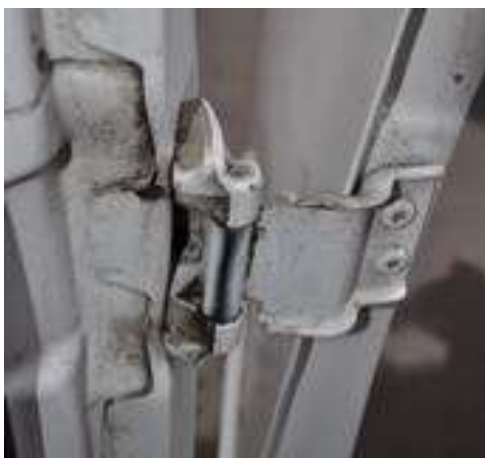
- верхняя петля правой задней распашной двери имеет примерно вертикально ориентированный участок без нанесения ЛКП белого цвета, указывающий на некачественно проведенные ремонтные воздействия;

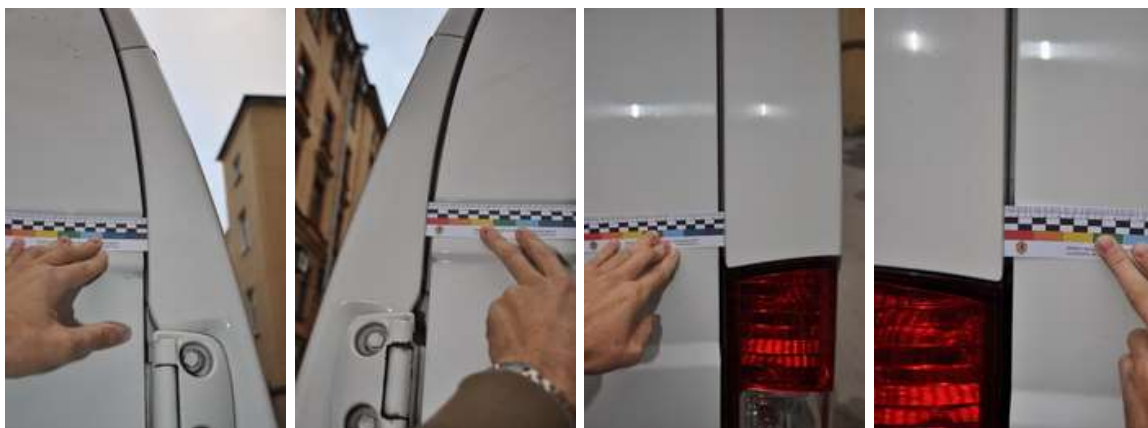
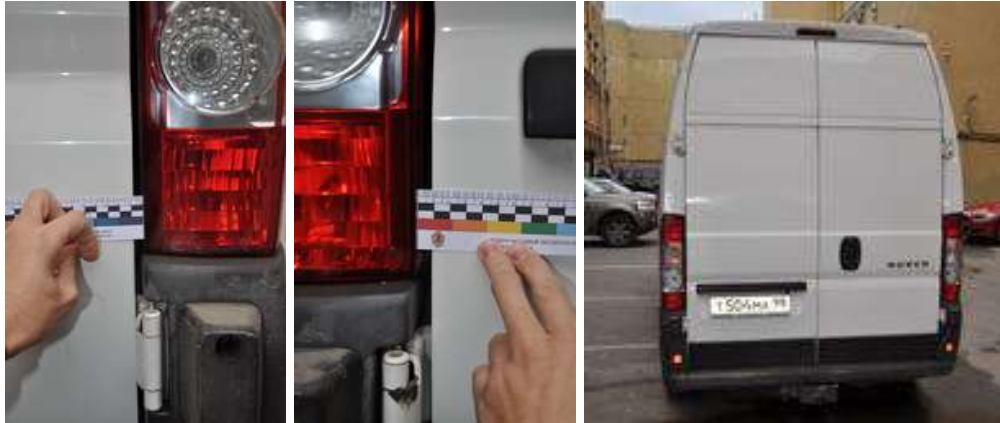
- зазоры между правой и левой задними распашными дверями и прилегающими к их боковым, нижним и верхним частям элементами являются равномерными и допустимыми;

- общее расположение замененной правой задней распашной двери в месте конструктивной установки исходя из равномерных и допустимых зазоров, а также отсутствия повышенных усилий, требуемых при закрывании данной двери с технической точки зрения является корректным и соответствует требованиям завода-изготовителя;

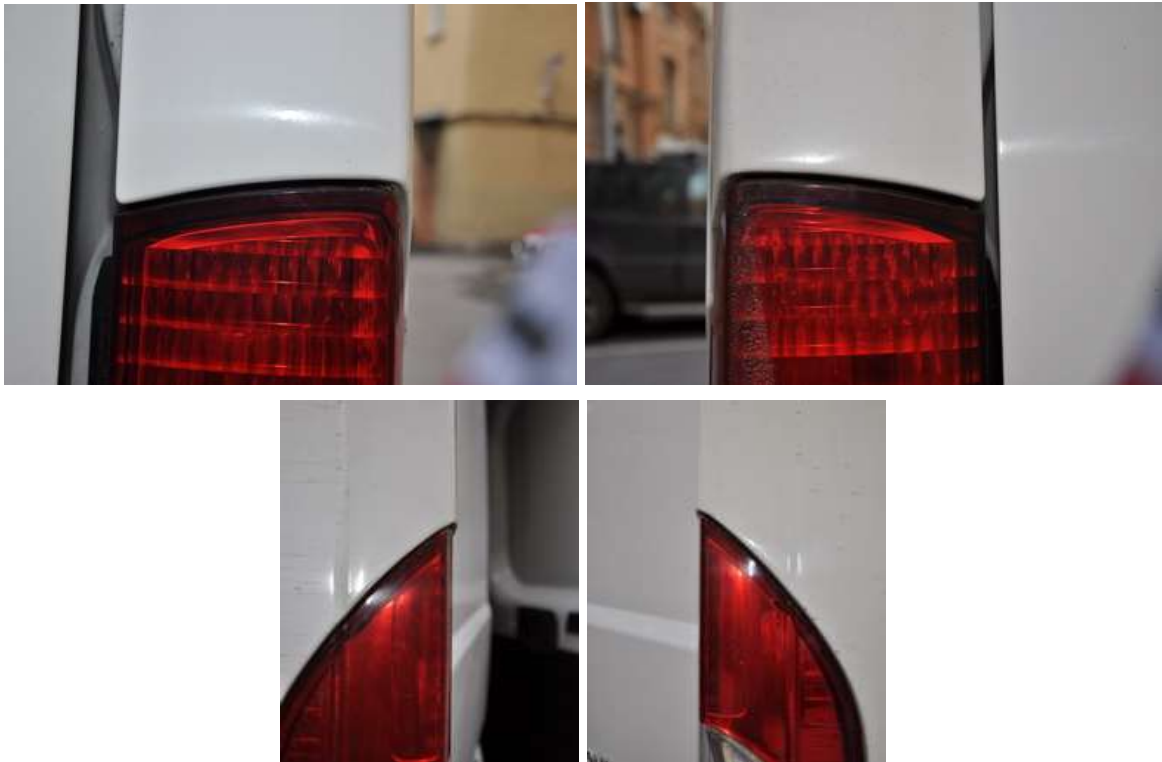
- зазоры в месте расположения правого заднего блок-фонаря являются равномерными и соответствуют зазорам в области расположения левого заднего блок-фонаря;

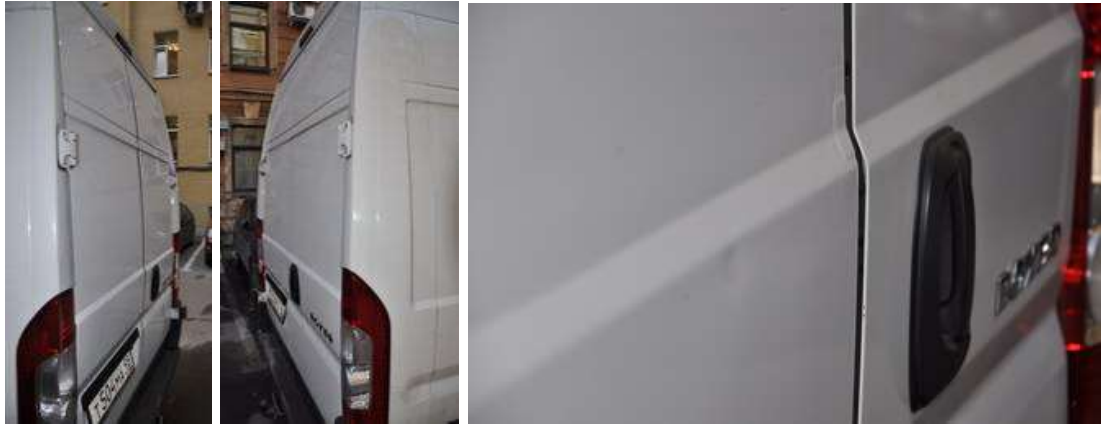
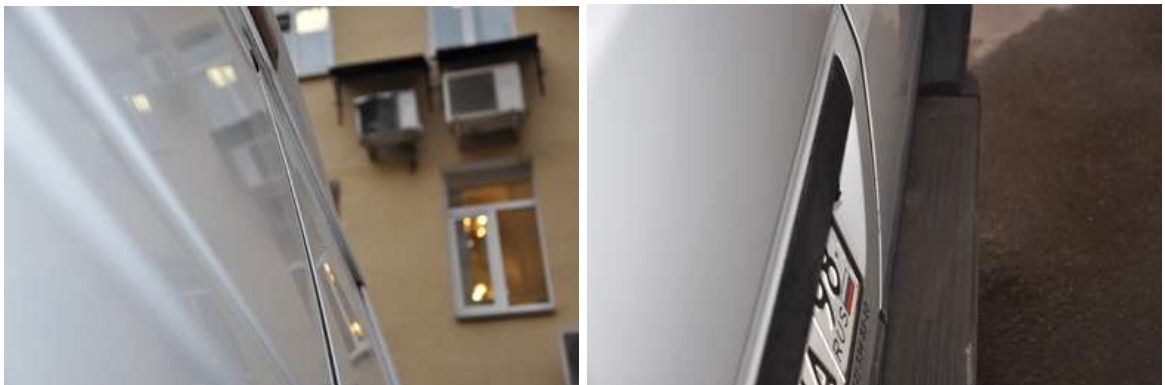
- между правой и левой задними распашными дверьми в средней части имеется зазор (неплотное прилегание) в продольном направлении (плоскость левой задней распашной двери смещена в тело ТС относительно прилегающей части плоскости правой задней распашной двери); при этом в верхней и нижней частях в области расположения замков дверей данный зазор в продольном направлении (неплотное прилегание) отсутствует;

Исходя из конструкции ТС задние распашные двери закрываются последовательно, сначала закрывается левая дверь и фиксируется в верхней и нижней частях замками в проеме, а затем закрывается правая дверь. При проведении осмотра установлено, что при закрытии левой двери верхняя ее часть легко фиксируется в замке, нижняя часть двери при этом в замке не фиксируется (фиксируется плохо), для фиксации нижней части левой двери в замке требуется приложение повышенного физического воздействия к средней по высоте ее части. При закрывании правой двери требуемое усилие является нормальным.

- в месте прилегания правой и левой задних распашных дверей друг к другу в средней по высоте части имеется зазор в продольном направлении (левая дверь смещена внутрь ТС относительно прилегающей части правой двери); при этом в нижней и верхней частях данный зазор отсутствует (двери расположены равномерно), в поперечном направлении зазор между кромками правой и левой дверей является равномерным и допустимым;

Таким образом, на а/м Peugeot Boxer г.р.з. Т хххххххх 98 имеется неплотное прилегание правой и левой задних распашных дверей друг к другу в средней по высоте части. Причиной появления данного дефекта исходя из фактического состояния элементов ТС на момент осмотра с технической точки зрения наиболее вероятно являются особенности формы и расположения левой задней распашной двери данного автомобиля. При этом на основании представленных для проведения исследования материалов с технической точки зрения не представляется возможным установить конкретные причины появления фактически имеющих место параметров конструкции и расположения левой задней распашной двери. Несответствий в конструкции и расположении правой задней распашной двери а/м Peugeot Boxer г.р.з.

Т ххххххх 98, способных привести к образованию данного дефекта, при проведении данного исследования не выявлено.

На а/м Peugeot Boxer г.р.з. Т ххххххх 98 имеется неплотное прилегание правой и левой задних распашных дверей друг к другу в средней по высоте части, **что является конструктивным недостатком. Причиной появления данного недостатка, исходя из фактического состояния элементов ТС на момент осмотра с технической точки зрения, наиболее вероятно являются особенности формы и расположения левой задней распашной двери данного автомобиля.** При этом на основании представленных для проведения исследования материалов с технической точки зрения не представляется возможным установить конкретные причины появления фактически имеющих место параметров конструкции и расположения левой задней распашной двери.

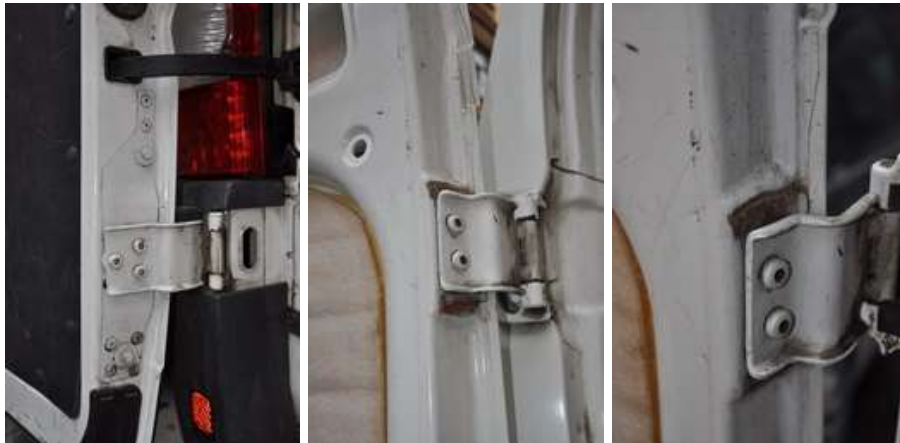
- на левой задней распашной двери у ее правой кромки на верхней и средней выштамповке имеются следы ремонтных воздействий в виде установки локальных заплаток; также на левой торцевой части элемента в местах установок верхней и нижней петель имеются ремонтные накладки;

- наличие внесенных конструктивных изменений в виде накладок под петлями левой задней распашной двери, нанесенных посредством сварки заплаток на правой ее кромке в области расположения верхней и нижней выштамповок, наличие деформаций (складок) на каркасе данной двери, а также наличие повышенного усилия при закрывании левой задней распашной двери в совокупности с технической точки зрения указывают на наличие изменений в конструкции левой задней распашной двери и месте ее установки относительно предусмотренных заводом изготовителем конструктивных параметров; данное обстоятельство в сочетании с установленным в рамках проведенного осмотра нормальным расположением правой задней распашной двери относительно элементов проема, а также относительно нижней и верхней частей левой задней распашной двери с технической точки зрения указывает на возникновение зазора в продольном направлении между распашными дверьми ТС (неплотного прилегания) по причине несоответствий в фактически имеющих место параметрах конструкции и расположения левой задней распашной двери определенной заводом-изготовителем конструкции ТС; на основании представленных для проведения исследования материалов с технической точки зрения не представляется возможным установить конкретные причины появления фактически имеющих место параметров конструкции и расположения левой задней распашной двери; несоответствий в конструкции и расположении правой задней распашной двери при проведении данного исследования не выявлено.

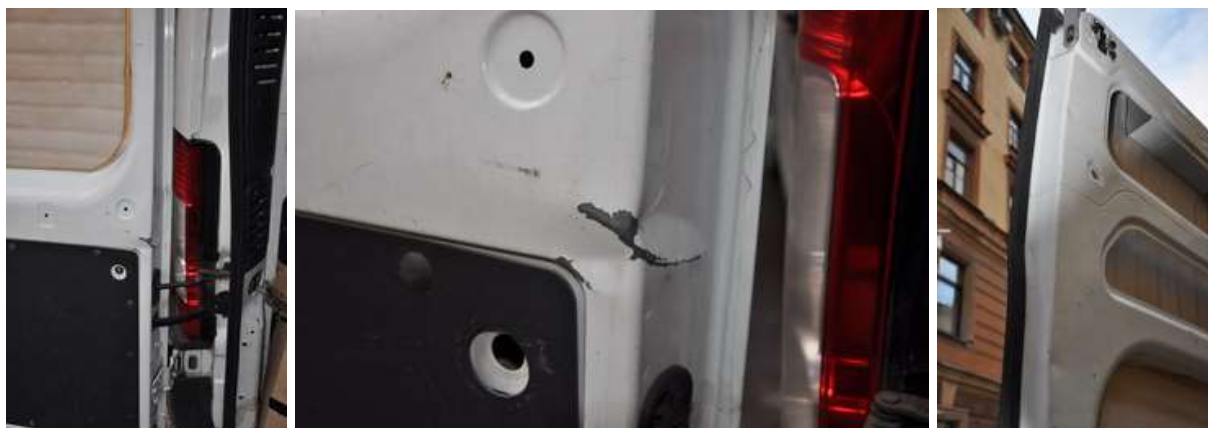
- в правой верхней части каркаса левой задней распашной двери имеется складка металла; в средней левой части каркаса левой задней распашной двери имеется обширная складка металла с отслоением слоя ЛКП;
